1. Beweissicherungsgutachten - Hochhausrückbau in einem Stadtzentrum

2. Erfassen von Baumängeln und Bauschäden – Wohnhaus im Rahmen der Beweissicherung

3. Einsturz eines Behälters aus Stahl - Suche nach der Schadensursache

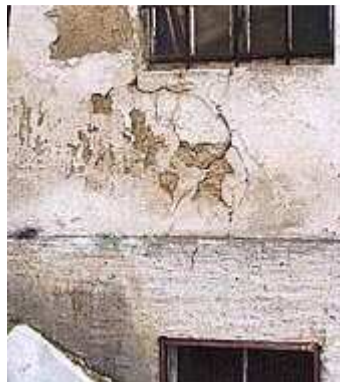
Detailaufnahme Risse und Putzschäden am Giebel im EG

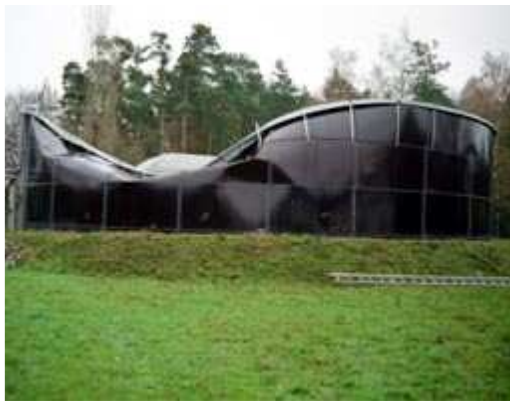
Ein zylindrischer Stahlbehälter mit 20,5 m Durchmesser und 5,8 m Höhe, der nur etwa 65 cm hoch mit Gülle gefüllt war, stürzte während eines Sturms mit heftigen Regenfällen ein. Der Behälter war mit einer genau angepassten Spezialplane abgedeckt, die am Behälterrand befestigt und dann kegelförmig zum Mittelpunkt des Behälterbodens führte (vereinfachte Darstellung). Die vorgelegten fehlerfreien statischen Berechnungen zeigten, dass der Behälter ohne Plane standsicher war, sowie auch die Plane bei einem ausreichend dimensionierten Behälterrand keine Sicherheitsdefizite hat. Die Kombination von Behälter und Plane war jedoch nicht untersucht worden, so dass die unzulässige Beulung des Behälters nicht festgestellt wurde. Der Einsturz des Behälters infolge der Planenkräfte konnte mit einem Computermodell so wirklichkeitsnah idealisiert werden, dass die grafische Auswertung der numerischen Analyse in den nachfolgenden Bildern den Einsturz so veranschaulicht, wie er auch wirklich vorfiel.

eingestürzter Güllebehälter

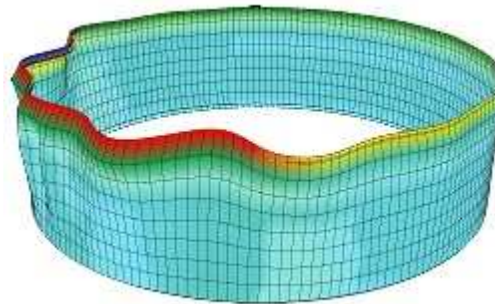
Rechnerischer Nachweis der Einsturzursache

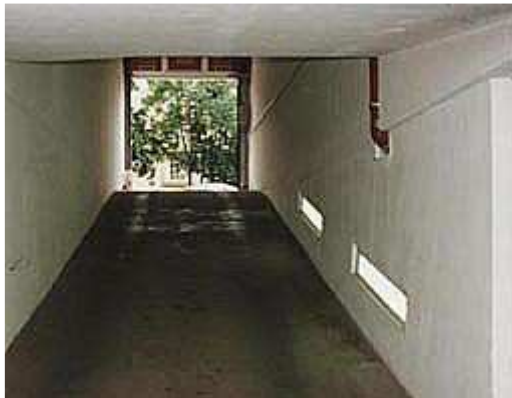
Tiefgarageneinfahrt

Häufig wird der Gutachter mit Mängeln an Tiefgaragen konfrontiert, die ihre Ursache in der Planung und Projektierung durch den Architekten haben. Eine immer wieder vorzufindende Schwachstelle an Zu- und Abfahrten ist der Bereich der Einmündung in die Fahrgasse des jeweiligen Parkdecks. Fahrgasse und Zufahrt haben zwar die erforderlichen Breiten, aber der Mindestradius des inneren Fahrbahnrandes von 5,00 m ist nicht eingehalten.

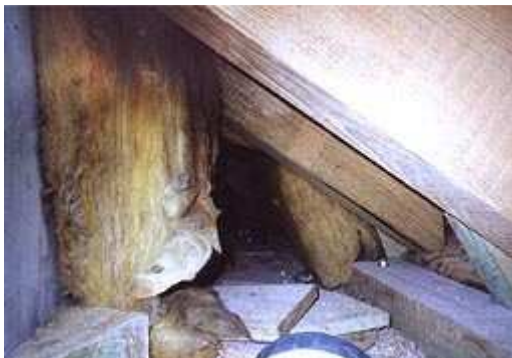
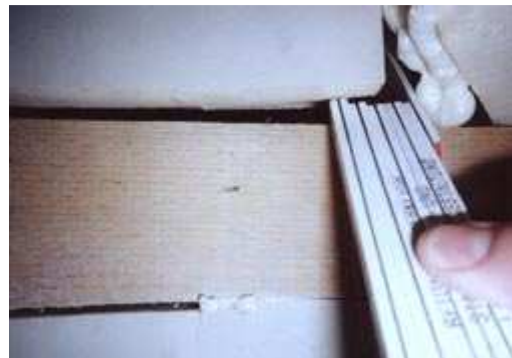
Wohn- und Geschäftshaus

Öffnungsarbeiten sind unumgänglich, um verdeckte Baumängel festzustellen. Im schwer zugänglichen Kniestock war die Zwischensparrendämmung herausgefallen und somit erhöhte Heizkosten die Folge.

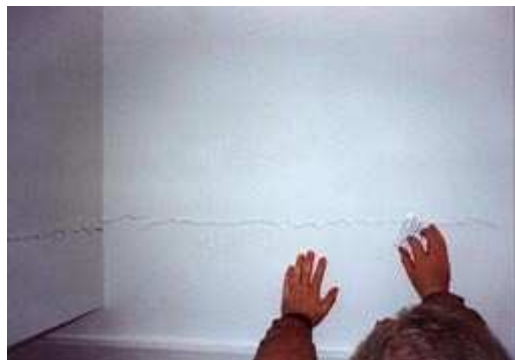
Reihenhaus

Innerhalb eines Gerichtsgutachtens erfolgte eine statische Nachrechnung. Die Ursache für die starken Wandrisse waren in den Verformungen der Geschossdecken zu suchen, s. Aufsatz in Beton- und Stahlbeton Heft 3/2002

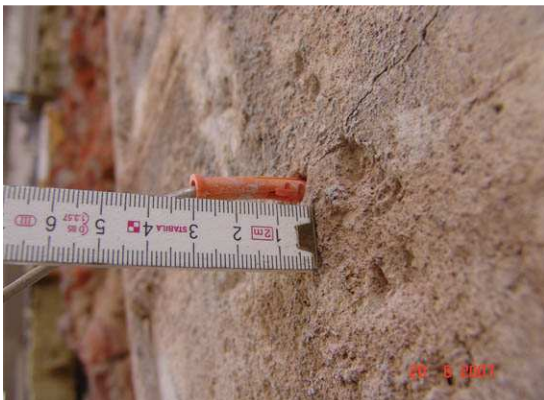
rückgebaute Wetterschale: keine Anker im MW

→ Maßnahme: Rückbau der gesamten neue Wetterschale und fachgerechter Neuaufbau.

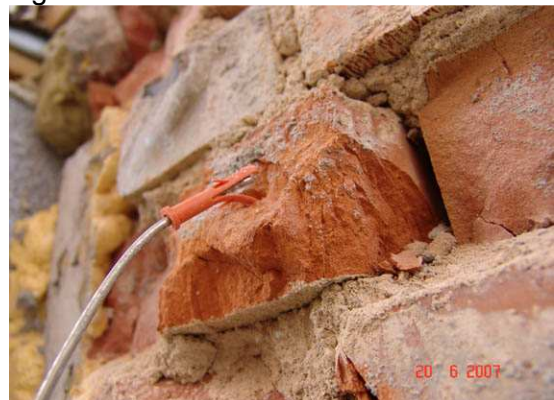
mangelhaft eingesetzte Dübelanker

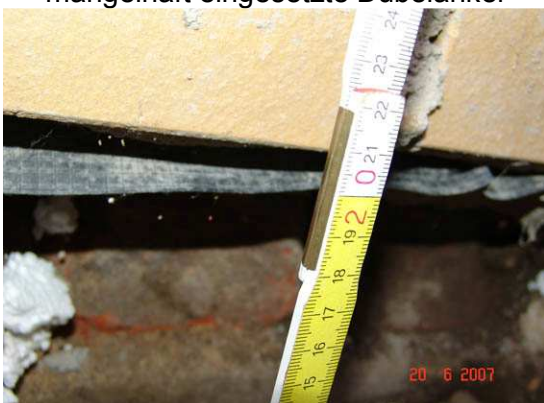
lockere Dübelanker

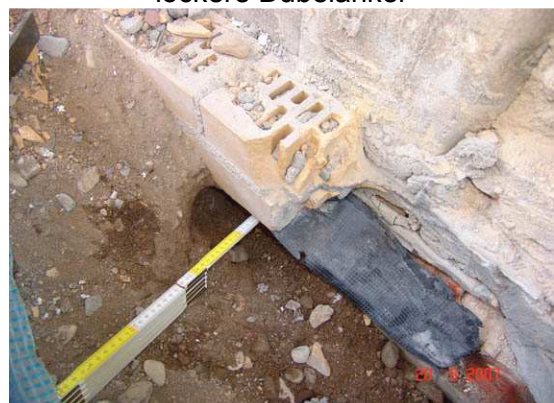
mangelhafte Abdichtung des Fußpunktes

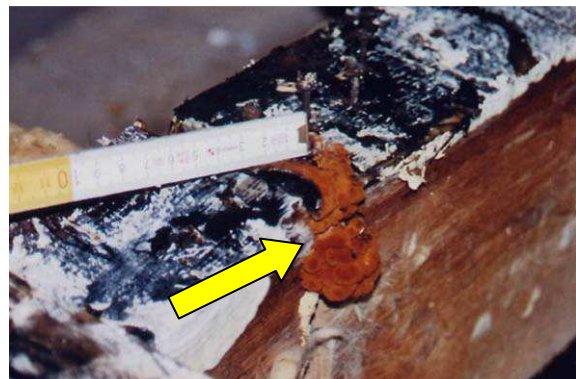
Detailfoto - durchgetretene Dachschalung

→ Maßnahme: Komplettsanierung Dach und sämtlicher angrenzender Dachausbauten.

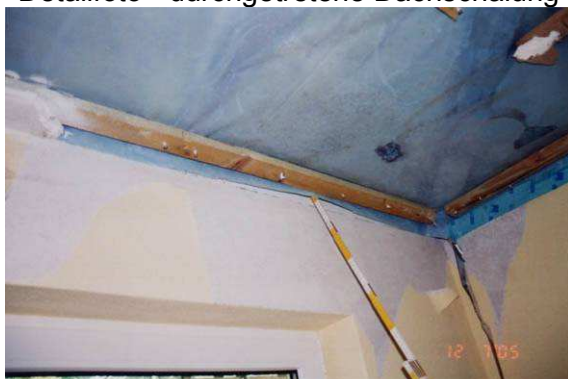
Ein nicht hinterlüftetes Kaltdach sowie wiederkehrende mangelhafte Anschlüsse der Dampfbremsen führten u.a. in diesem Fall zum Dach-Totalschaden. Dabei waren der komplette Dachstuhl, einschließlich sämtlicher Dachausbauten betroffen. Die über Jahre durch ausgeprägte Diffusionsvorgänge in den Dachraum gelangte Feuchtigkeit konnte durch die fehlende Entlüftung nicht entweichen und zerstörte damit die gesamte Konstruktion. Auf der Dampfbremse hatten sich bereits zahlreiche Wasseransammlungen gebildet (Foto), das Holz war biologisch befallen, komplett durchfeuchtet und teilw. verfault.

Detailfoto – biologischer Befall am Holz

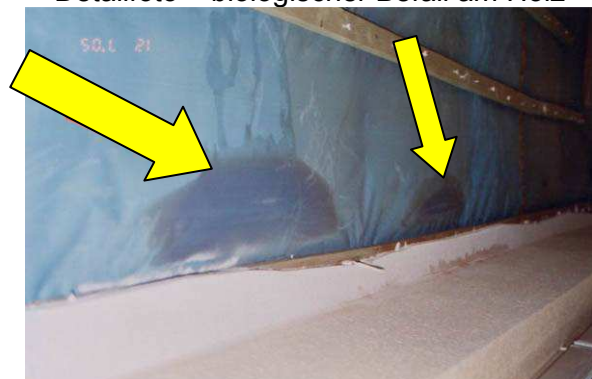
mangelhafter Anschluss der Dampfbremse

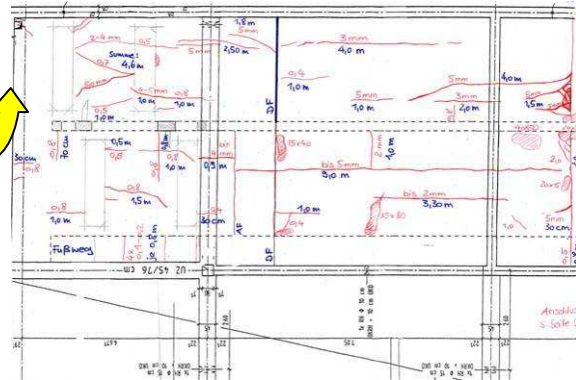
schematische Risskartierung Rampe (Auszug)
großflächig geschädigter Rampenbereich

➔ Maßnahme nach Auswertung von materialtechnischen Untersuchungen (d. Prüflabor): Komplettsanierung Rampe einschl. Belag, teilw. Riss-Sanierung in der TG (Verpressung), insbesondere Nacharbeit an den gerissenen Dehnungsfugen.

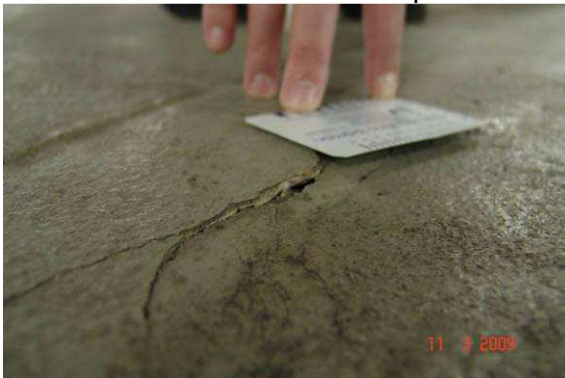
deutliche Risse in der Bodenplatte der TG

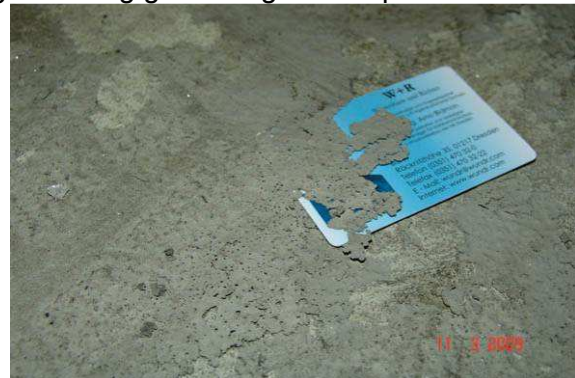
abgelöste Beschichtungen

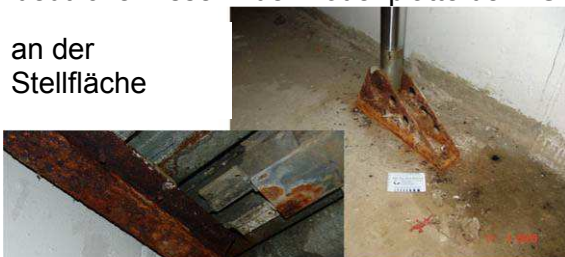
teilweise stark korrodierte Doppelparkerteile

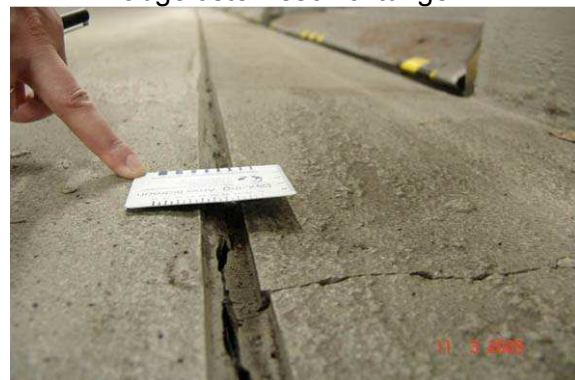
stark gerissene Dehnungsfugen
