Der Indianerpfahl von Radebeul

Wilfried Wapenhans
Jens- P. Groß

The Indian Pole in Radebeul

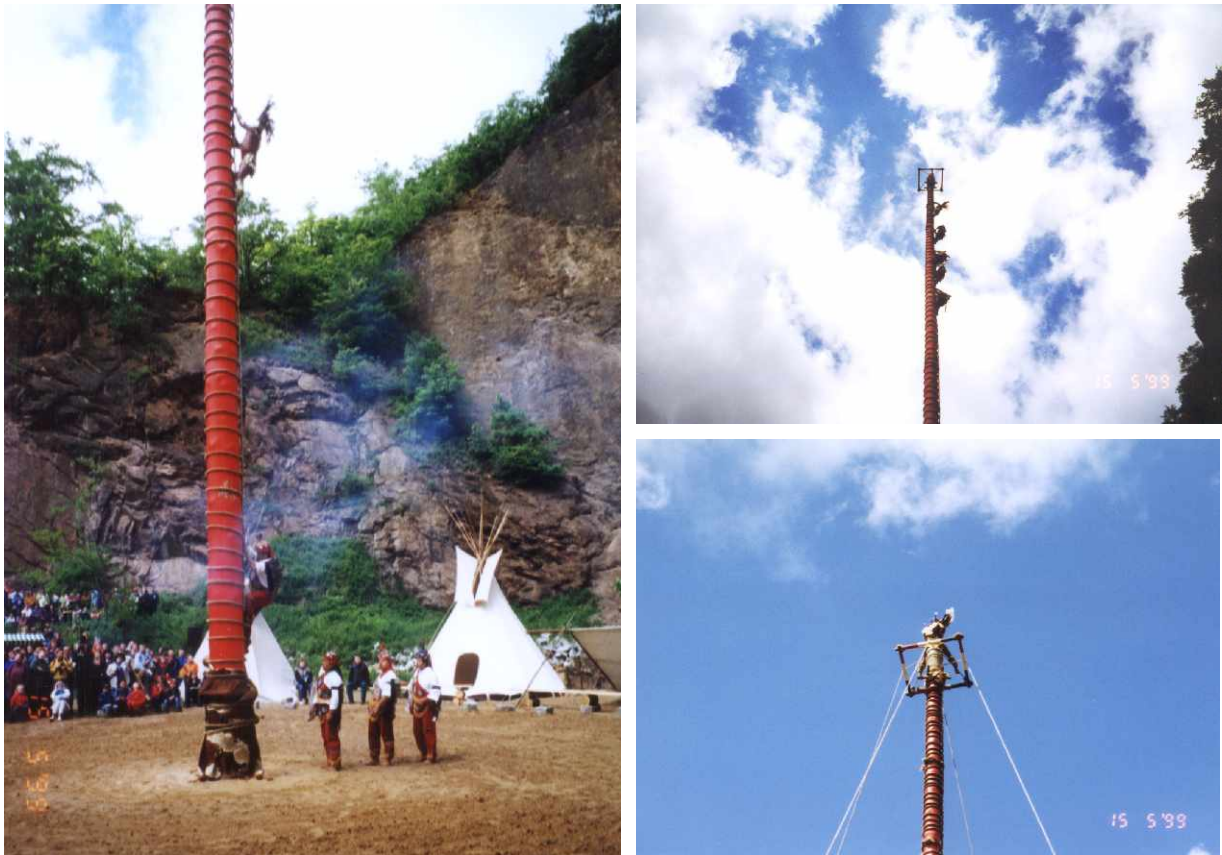
Bei diesem Ritual erklettern 5 Personen quasi gleichzeitig in einer Schlange gereiht den Stamm. Eine Darsteller tanzt freistehend auf der Krone des Stammes (Bilder 2a, 2b und 2c).

Bilder 2a, 2b und 2c. Erklettern und Positionierung am Mastkopfes durch die Darsteller

Fig.2a, 2b and 2c. The artists climb the pole and take their positions around the pole head

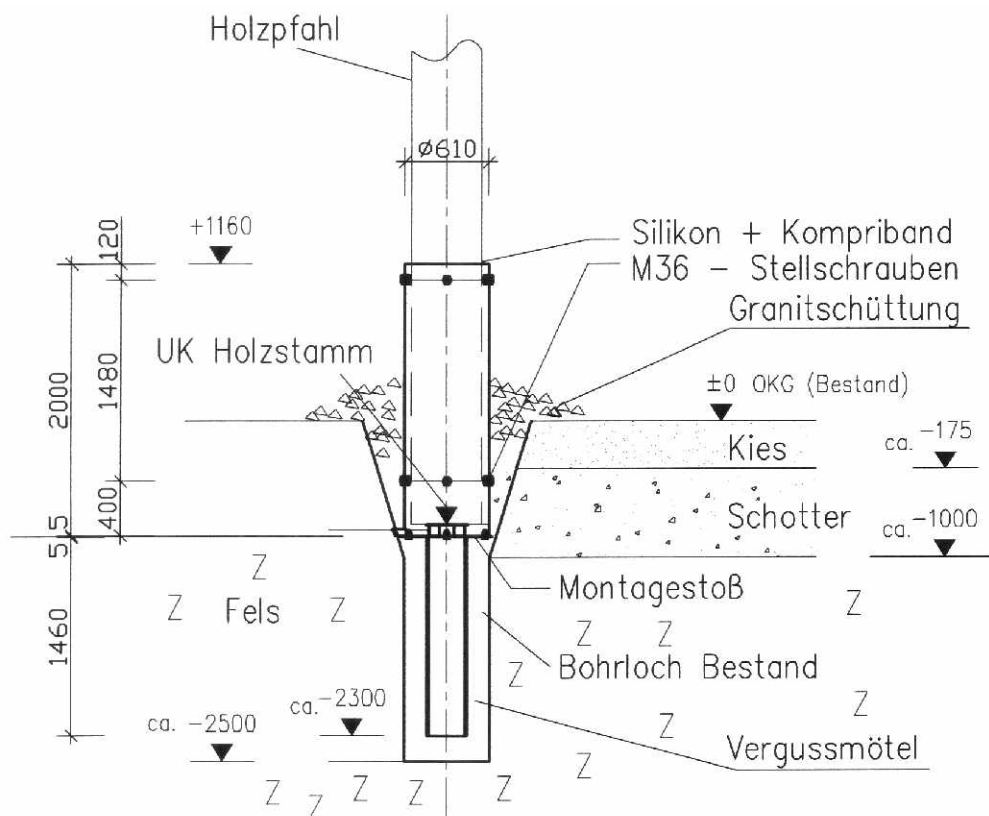
Bild 3. Auszug Werkplanung – Fuß einspannung Holzstamm mittels Rohrhülse

Fig.3. Extraction of the plan layout – tube socket as the base mounting of the wooden pole

Geeignet für eine dauerhafte Konstruktion erschien das Vorbild des „Christbaumständers“ in Form einer Stahlrohrhülse (Bild 3). Diese konnte schlupf- und korrosionsfrei in den anstehenden Fels eingebunden werden. Weiterhin ist die Auswechselbarkeit des schneller verschleißenden Holzstammes möglich.

Bei der Werksplanung lag der Teufel, so wie bei jeder Sonderkonstruktion, im Detail. So sollte die Rohrhülse möglichst „unsichtbar“ kurz und eine Handmontage gewichtsmäßig möglich sein. Weiterhin war die Hülse dauerhaft zu entwässern und gegen Schlagregen mit einer Verwahrung zu schützen.

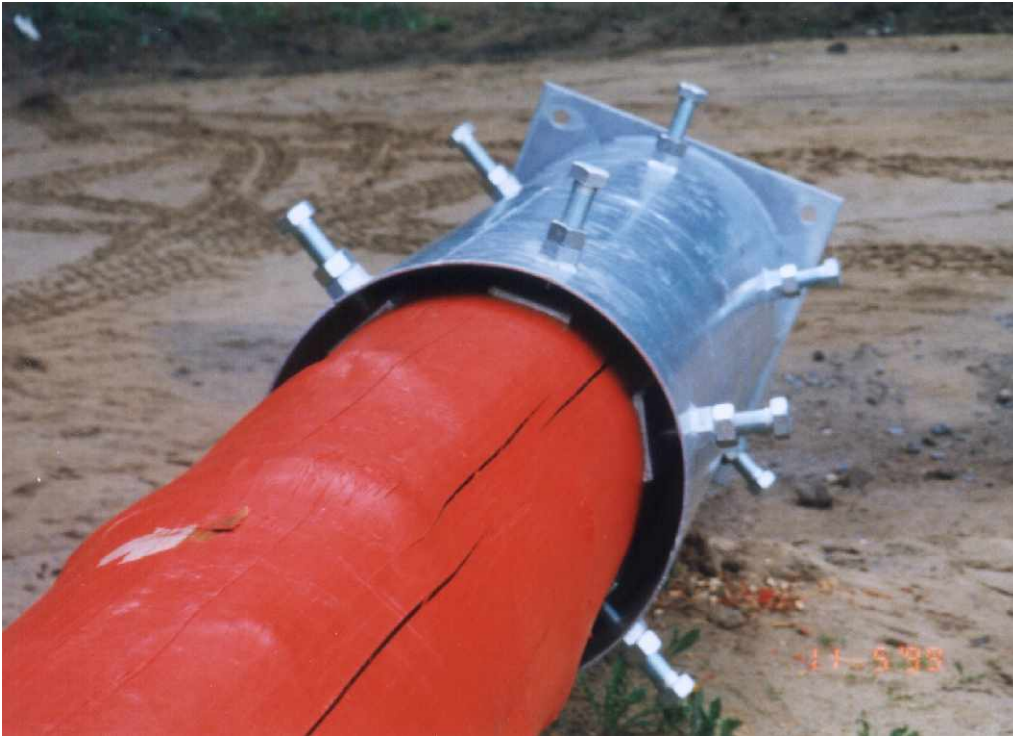
Bild 4. Rohrhülse, Durchmesser 61 cm mit Stellschrauben M 36
Fig.4. Tube sleeve, diameter 61 cm with M 36 set screws

Zwei Jahre nach der Montage ergab eine visuell Überprüfung der Stellschraubenbefestigung keine Veränderungen. Nachteilig an der ausgeführten Konstruktion ist das Fehlen von Revisionsöffnungen an der Hülse, um den Holzstamm problemlos prüfen zu können. Allerdings stellt jede zusätzliche Öffnung eine Schwächung der Hülse und eine Möglichkeit für den Zutritt von Feuchtigkeit dar. Deshalb sollte beim Aufgreifen dieser konstruktiven Lösung auch an diese zusätzlichen Aspekte gedacht werden.

Die Optimierung [4] ergab einen geteilten Querschnitt, so dass die Kranmontage nur zum Aufstellen des Stammes erforderlich wurde. Zuvor wurde die Rohrhülse am Holzstamm justiert und der Fußteil mit Quellschutt vergossen, so dass bei der Montage nur noch 4 HV-Schrauben für die Verbindung des Montagestoßes zwischen Hülse und einbetoniertem Fußteil anzuschließen waren. Um den hohen punktuellen Druck von ca. 38 kN der M 36 – Stellschrauben auf das parallel zur Faser weiche Splintholz zu verteilen, wurden starke Bleche am Stamm aufgeschraubt (Bild 4).

Durch diese Maßnahme wurde jedes Sicherheitsrisiko umgangen, für den verbliebenen Stamm die Voraussetzung für eine lange Dauerbeständigkeit geschaffen, sowie ein späteres problemloses Auswechseln gewährleistet.
