1. Beweissicherungsgutachten - Hochhausrückbau in einem Stadtzentrum

2. Erfassen von Baumängeln und Bauschäden – Wohnhaus im Rahmen der Beweissicherung

3. Einsturz eines Behälters aus Stahl - Suche nach der Schadensursache

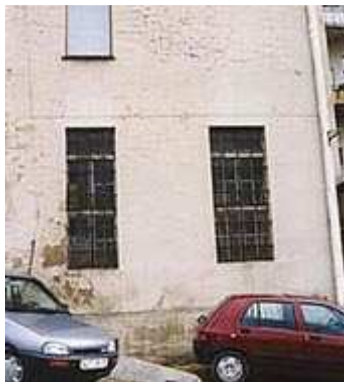
Gebäudegiebel eines Wohnhauses Aufnahmen des Bereiches EG - 1 .OG

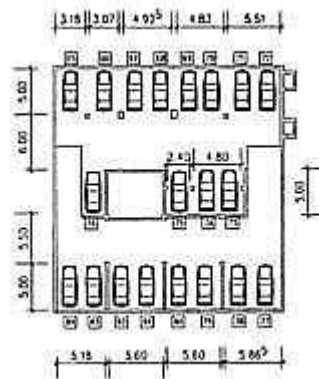
Tiefgaragenplan

Häufig wird der Gutachter mit Mängeln an Tiefgaragen konfrontiert, die ihre Ursache in der Planung und Projektierung durch den Architekten haben. Eine immer wieder vorzufindende Schwachstelle an Zu- und Abfahrten ist der Bereich der Einmündung in die Fahrgasse des jeweiligen Parkdecks. Fahrgasse und Zufahrt haben zwar die erforderlichen Breiten, aber der Mindestradius des inneren Fahrbahnrandes von 5,00 m ist nicht eingehalten.

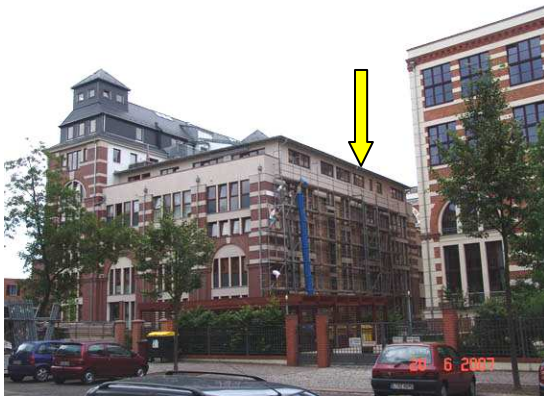
An einem ehemaligen Industrieobjekt wurden bei der Sanierung neue Klinkerfassaden als Wetterschalen an den Bestand vorgesetzt. Im Rahmen eines Gerichtsgutachtens wurde die Nordostfassade begutachtet. Dabei stellten sich teilweise gravierende Mängel heraus. Die **Standsicherheit der Wetterschale war nicht gegeben** (falsche, fehlende oder mangelhafte Verankerung / zu geringe Aufstandsfläche). Des Weiteren war das Abdichtungskonzept (einschließlich Entwässerung / Belüftung) nicht funktionstüchtig.

→ Maßnahme: Rückbau der gesamten neue Wetterschale und fachgerechter Neuaufbau.

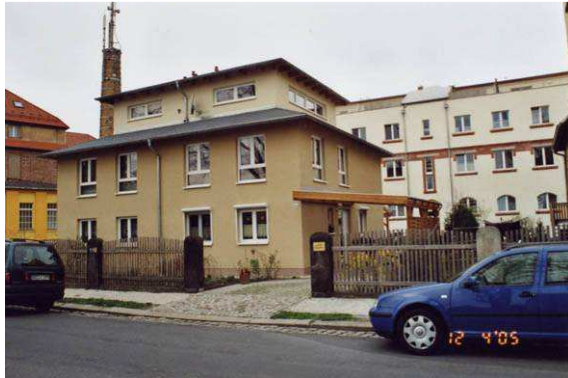
Ein nicht hinterlüftetes Kaltdach sowie wiederkehrende mangelhafte Anschlüsse der Dampfbremsen führten u.a. in diesem Fall zum Dach-Totalschaden. Dabei waren der komplette Dachstuhl, einschließlich sämtlicher Dachausbauten betroffen. Die über Jahre durch ausgeprägte Diffusionsvorgänge in den Dachraum gelangte Feuchtigkeit konnte durch die fehlende Entlüftung nicht entweichen und zerstörte damit die gesamte Konstruktion. Auf der Dampfbremse hatten sich bereits zahlreiche Wasseransammlungen gebildet (Foto), das Holz war biologisch befallen, komplett durchfeuchtet und teilw. verfault.

→ Maßnahme: Komplettsanierung Dach und sämtlicher angrenzender Dachausbauten.

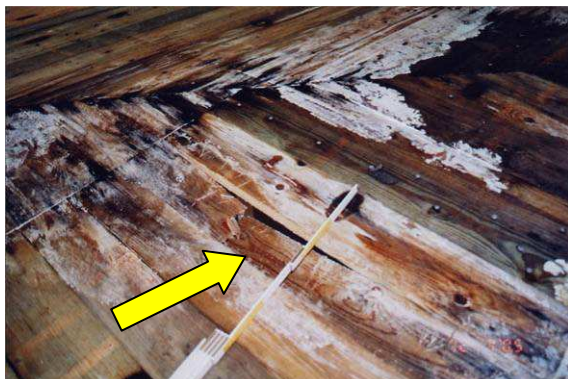
Dachoberseite nach Rückbau der Dachhaut

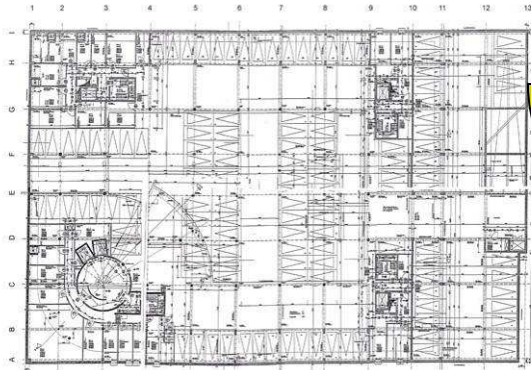
In einer Tiefgarage und der Fahrbahn der Rampenzu- und ausfahrt wurden im Rahmen eines Privatgutachtens zahlreiche Mängel und Schäden festgestellt. Dazu gehörten in der TG z.B.: starr überbaute und damit gerissene Dehnungsfugen in der Bodenplatte, den Außenwänden und im Deckenbereich, Risse in der Bodenplatte, Undichtigkeiten im Bereich der Doppelparkergruben und daraus resultierende Korrosionserscheinungen, teilweise unzureichende Bewehrung / bzw. Bewehrungslagen im Rampenbereich.

Grundriss TG (z.T. mit Doppelparkieranlagen)
TG / UG ca. 4.500 m² - 118 Stellplätze

➔ Maßnahme nach Auswertung von materialtechnischen Untersuchungen (d. Prüflabor): Komplettsanierung Rampe einschl. Belag, teilw. Riss-Sanierung in der TG (Verpressung), insbesondere Nacharbeit an den gerissenen Dehnungsfugen.
